倚桂轩住宅楼项目
水土保持设施验收报告

建设单位：广州南沙开发区腾龙山庄房地产有限公司

编制单位：广东科景工程建设技术有限公司

二〇一九年八月

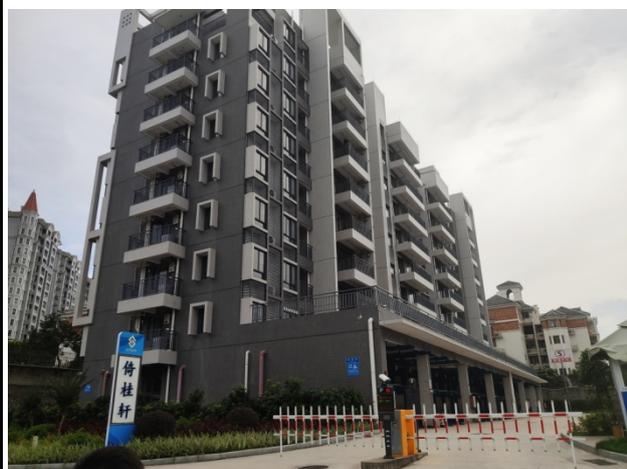
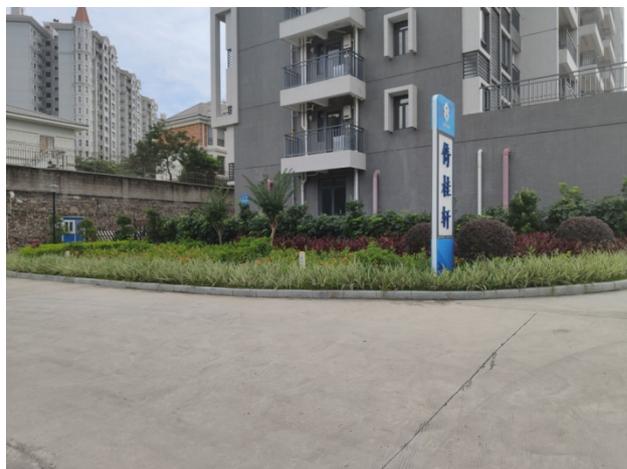
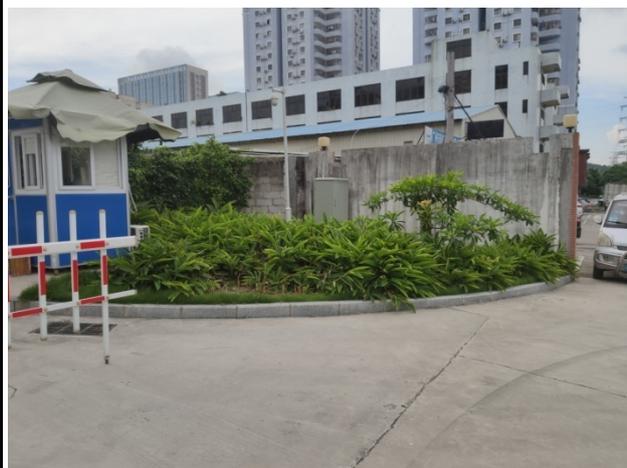
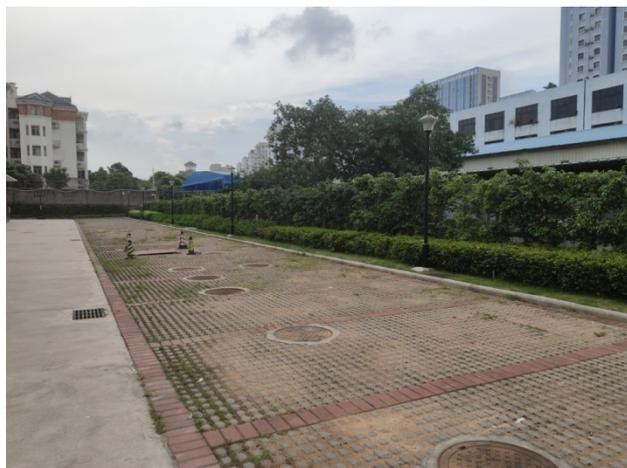
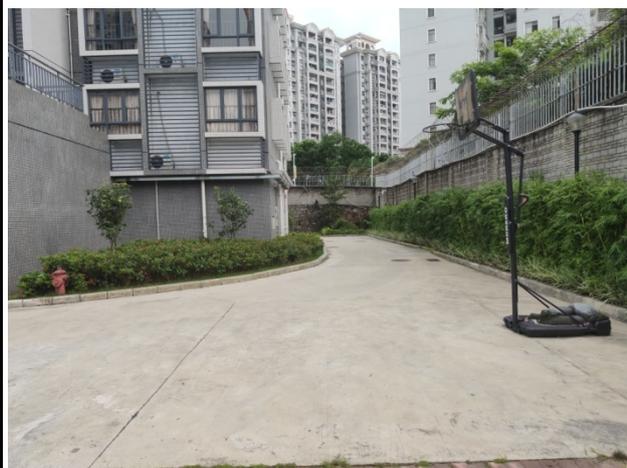
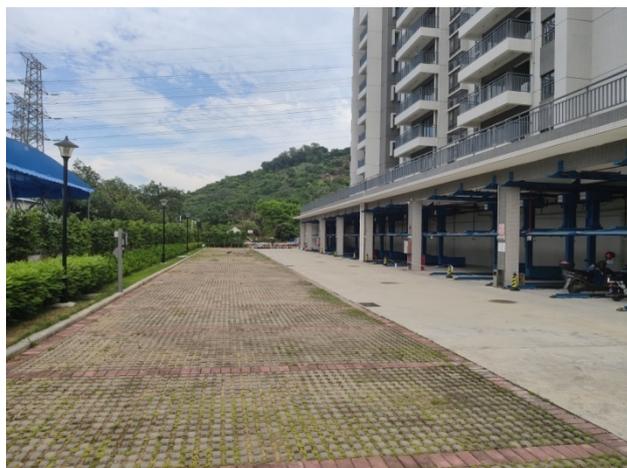
现场检查照片、水土保持措施及检查情况

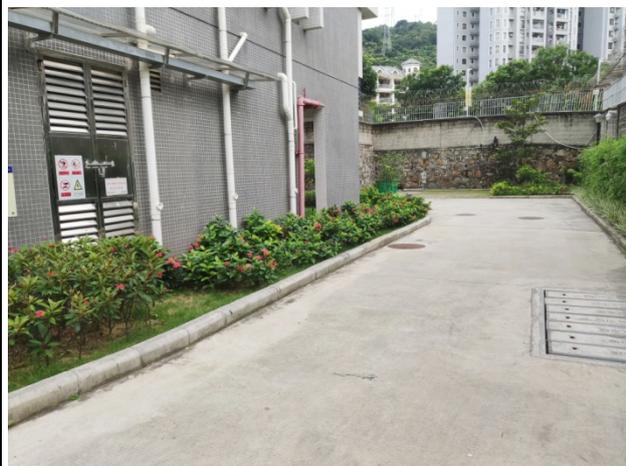
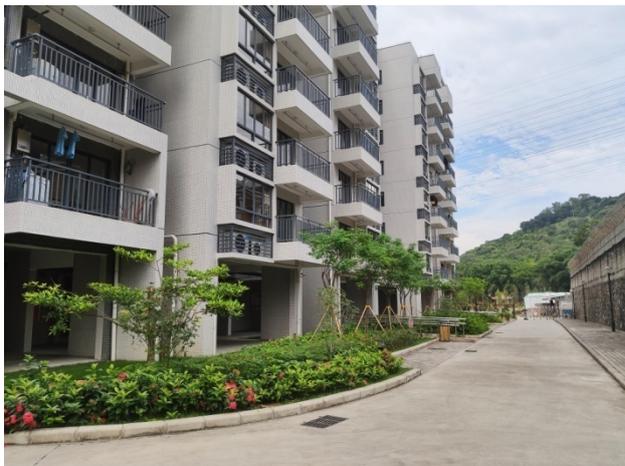
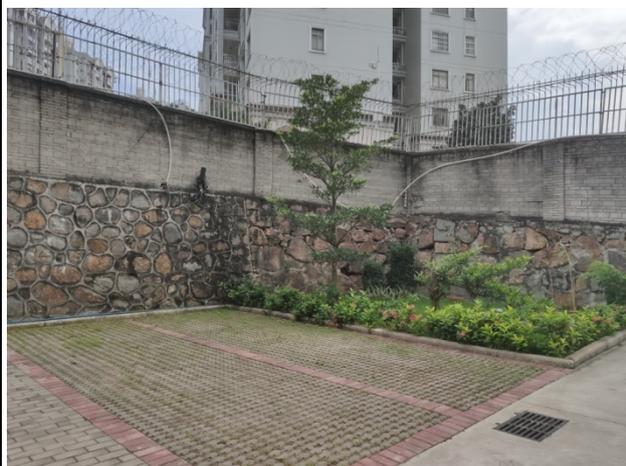
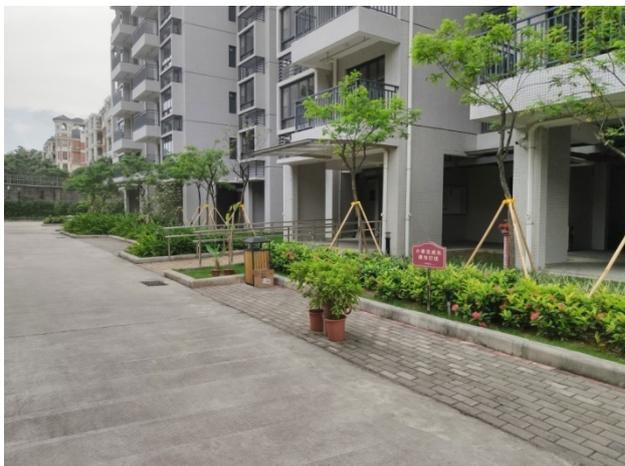
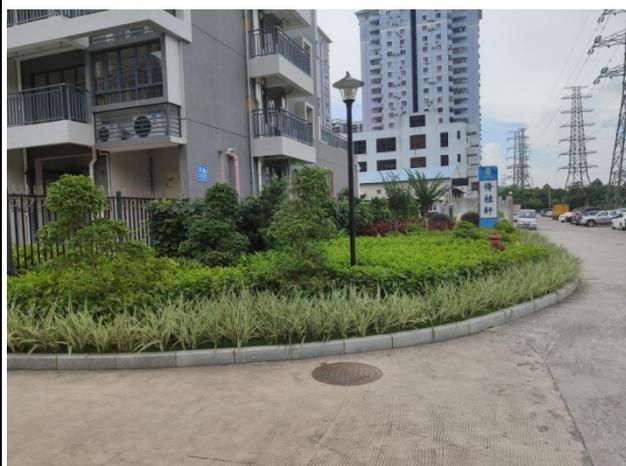
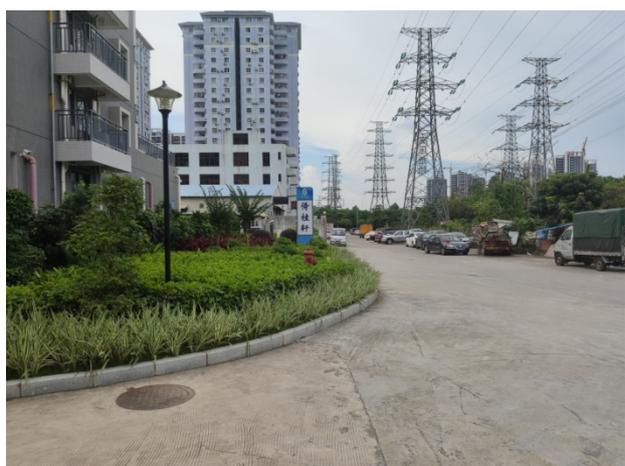
现场检查照片、水土保持措施及检查情况

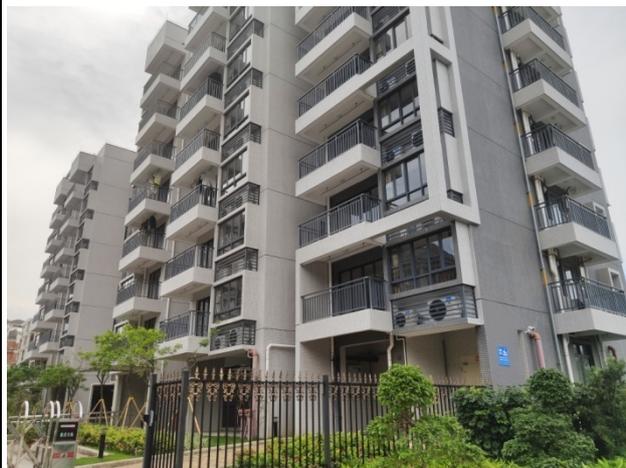
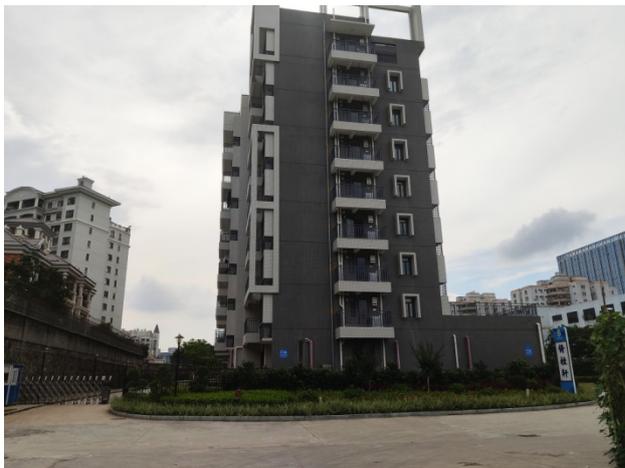
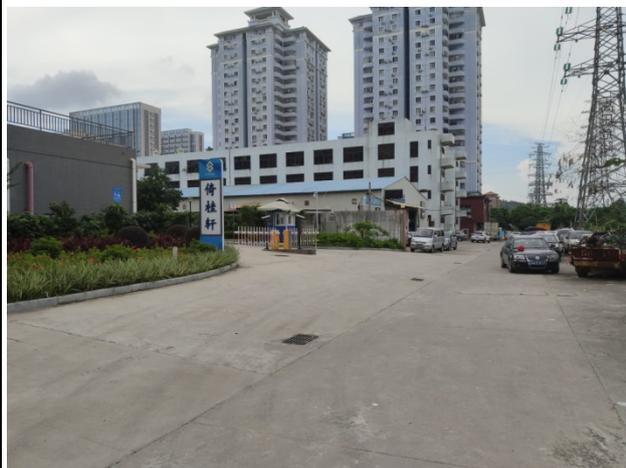
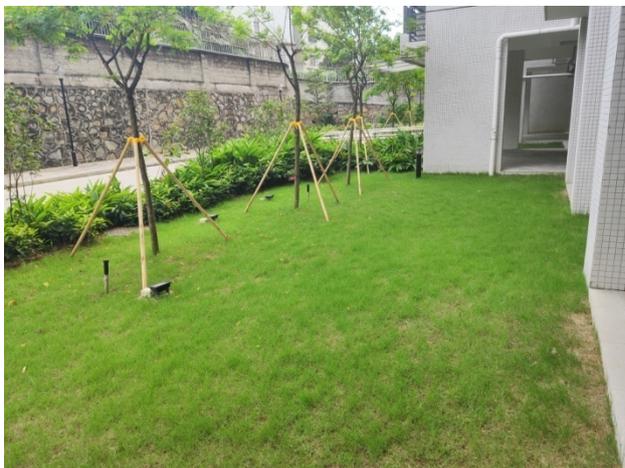
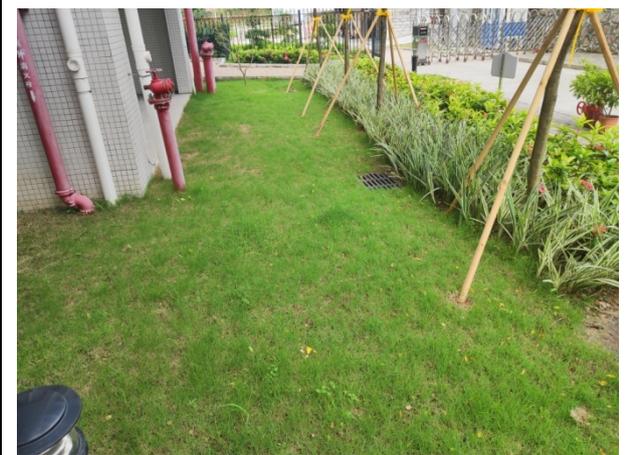
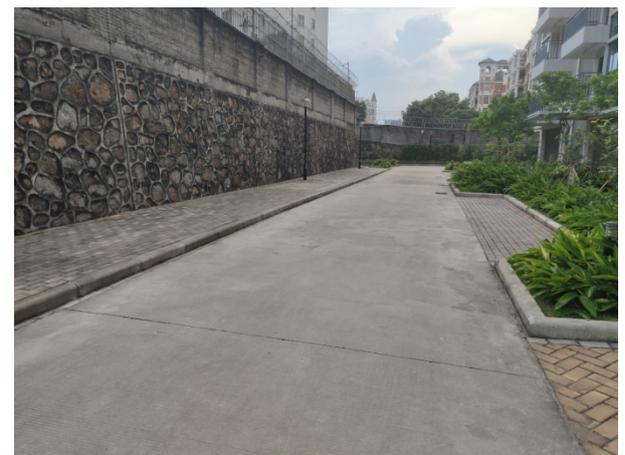
现场检查照片、水土保持措施及检查情况
