倚桂轩住宅楼项目
水土保持监测总结报告

建设单位： 广州南沙开发区腾龙山庄房地产有限公司

监测单位： 广东河海工程咨询有限公司

二〇一九年七月

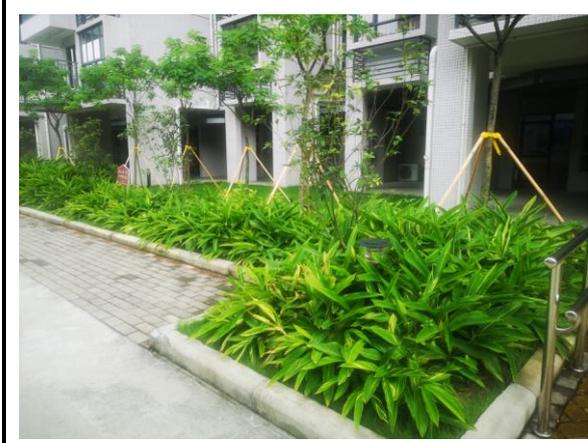
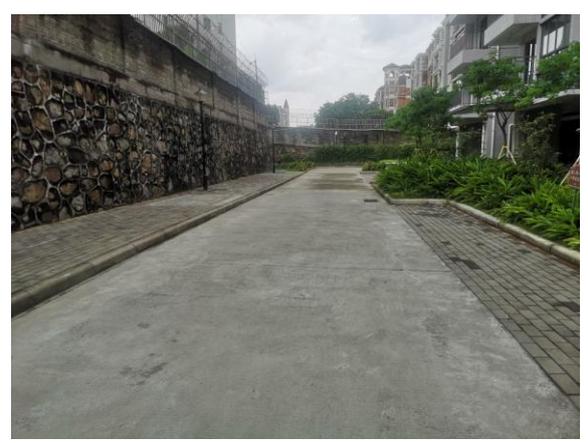
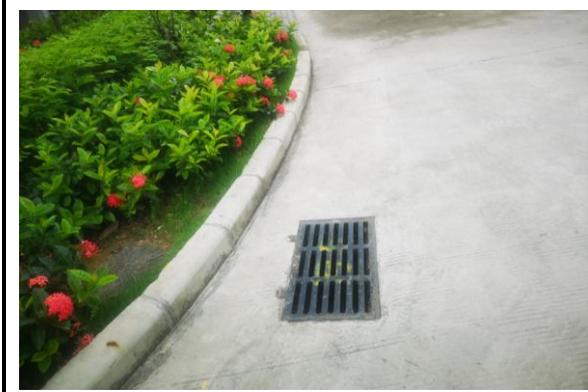
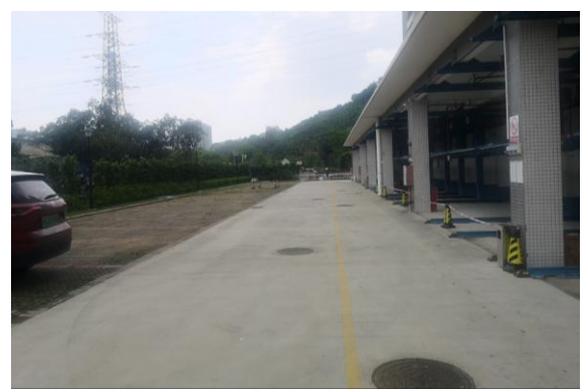
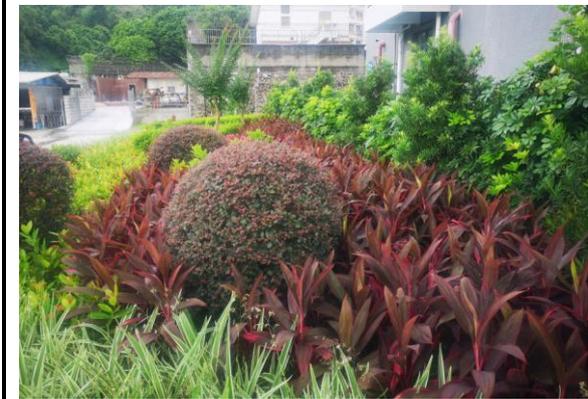
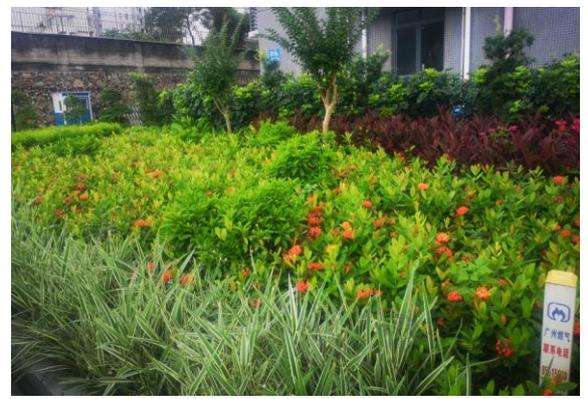
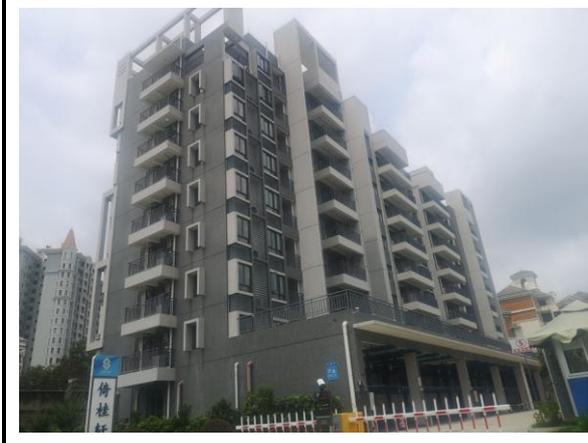
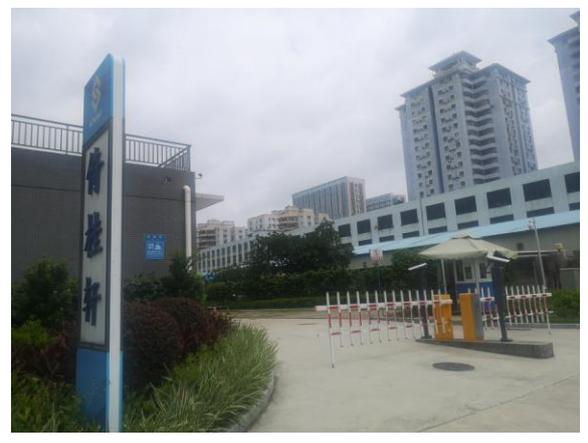
运行期间照片

通过巡视及典型样地调查，项目区内草皮、树木生长良好，仅有极少量部分植被未完全恢复，植物措施基本合格。

（1）根据水土保持措施的管护特点，建议建设单位定期巡视排水等措

施，及时修复破损设施。

(2) 由于植物的生长特性，在运行管护过程中，应加强巡查力度，发现枯死、病死植株应立即采取措施，防病治虫、补植补种、更新草种。
