天后湖安全石护栏进行改造维护方案

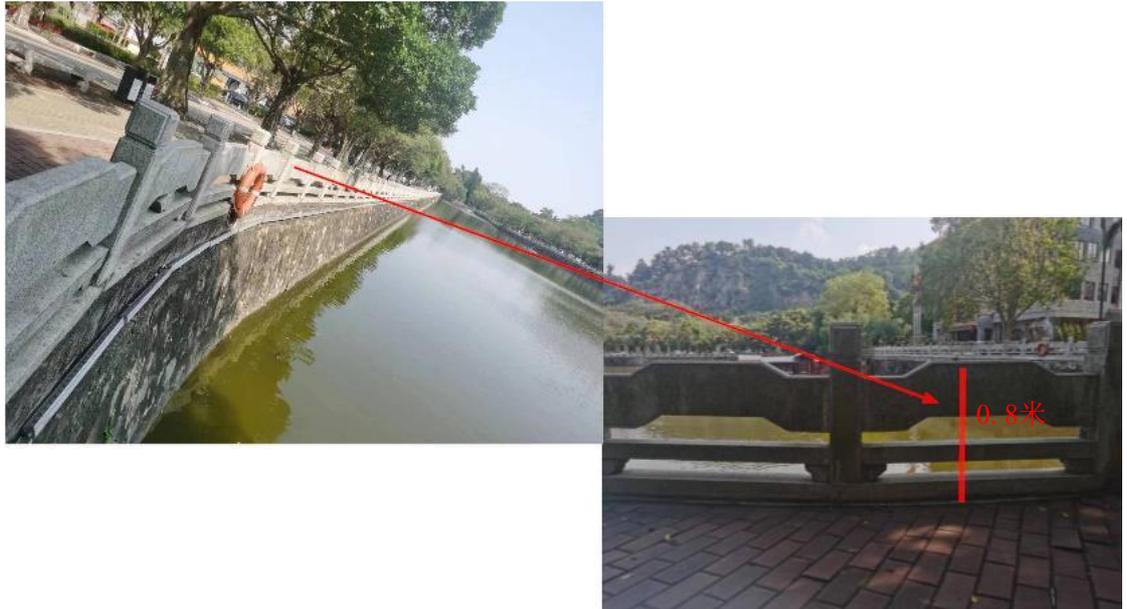
目前南沙天后宫天后湖安全石护栏（学会楼区域）已完成提升改造，天后湖安全石护栏（天后路段）高度只有0.8米，不符合现时安全生产标准和要求。随着游客的不断增加，现有的安全石护栏处存在一定的安全隐患。

此次对天后湖安全石护栏进行改造维护，改造范围为天后湖（天后路-许愿树），全长310米。改造内容：采用花岗岩石条垫高，按照安全生产标准要求将石护栏高度调整为1.1米。

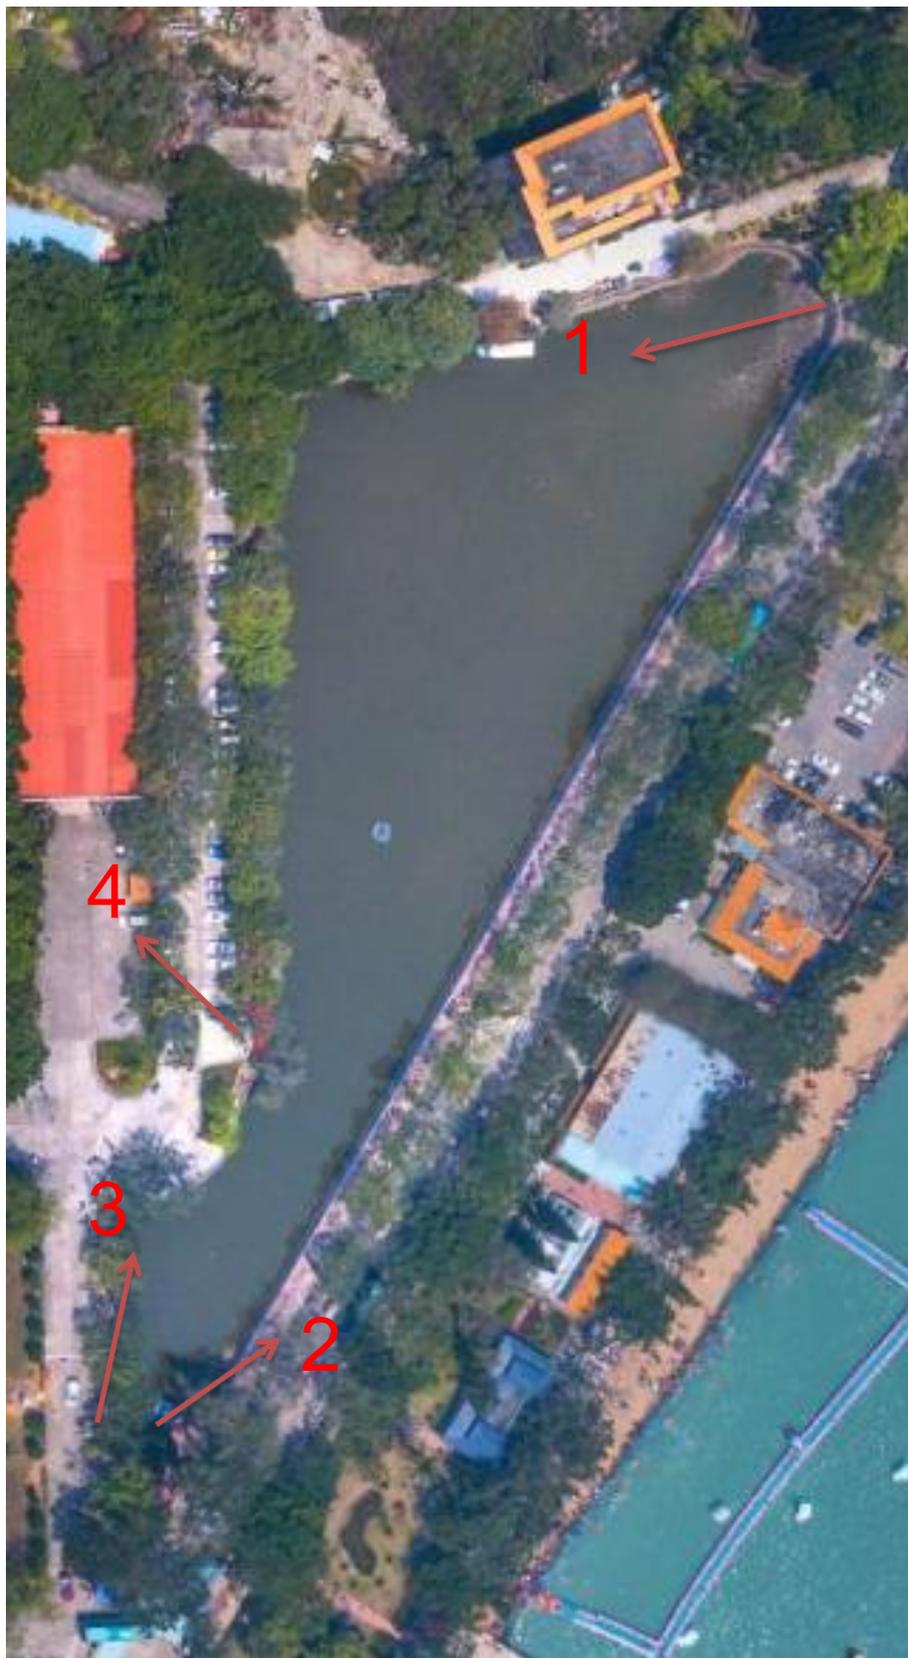
对原有石护栏（1、2、3、4点）进行拆卸，在石护栏端点位置会产生损耗，按照现场情况，端点位置有四点
